# 大阪市【非破壊調査で鋼橋の塗膜劣化状況を把握する技術】 へのシーズ提供

インスペクション EYE for インフラ Cloud Editionの鋼材「塗膜剥がれ」「腐食(さび)」検知技術の適用

キャノン株式会社 イメージング事業本部 IMG第三事業部  
原

# 実証実験概要

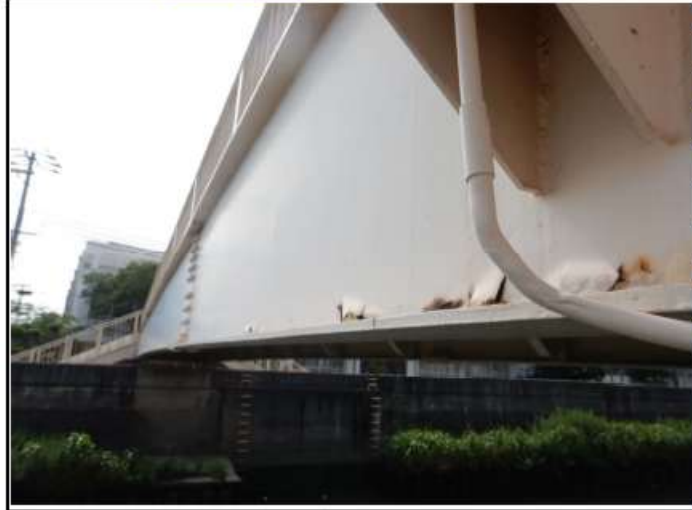
| 写真番号 | 17 | 径間番号 | 1 | 撮影年月日 | 2025年7月8日 |

| 主桁 | | | | | |
| ①腐食 | | | | | |
| D | | | | | |
| 腐食 | | | | | |

南側(上流)から撮影

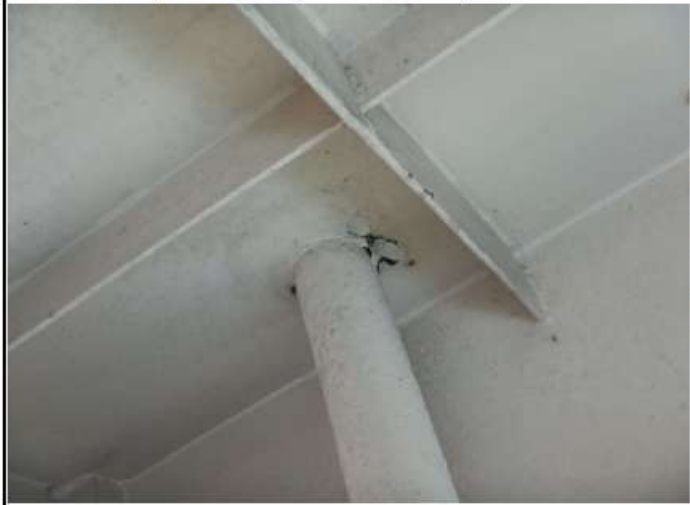
| 写真番号 | 27 | 径間番号 | 1 | 撮影年月日 | 2025年7月8日 |

| 床版 | | | | | |
| ①腐食 | | | | | |
| D | | | | | |
| 腐食 | | | | | |

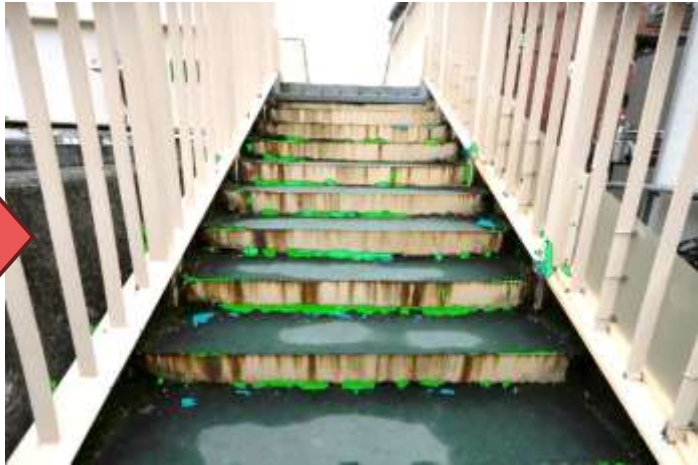
| 写真番号 | 43 | 径間番号 | 1 | 撮影年月日 | 2025年6月13日 |

| 取付階段 | | | | | |
| ①腐食 | | | | | |
| D | | | | | |
| 腐食 | | | | | |

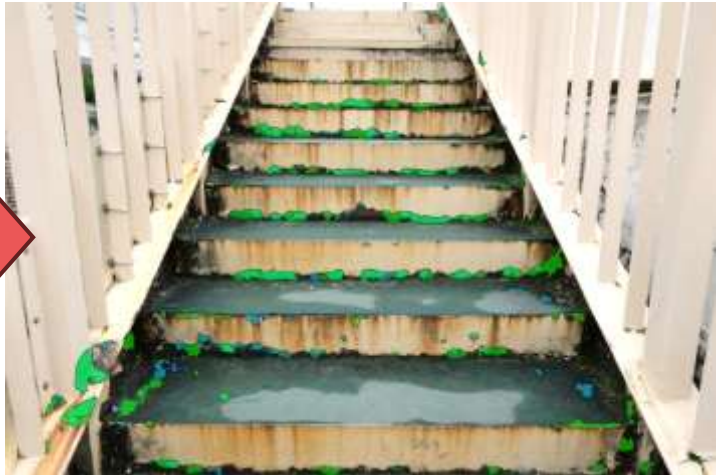
| 写真番号 | 52 | 径間番号 | 1 | 撮影年月日 | 2025年6月13日 |

| 取付階段 | | | | | |
| ①腐食 | | | | | |
| D | | | | | |
| 腐食 | | | | | |

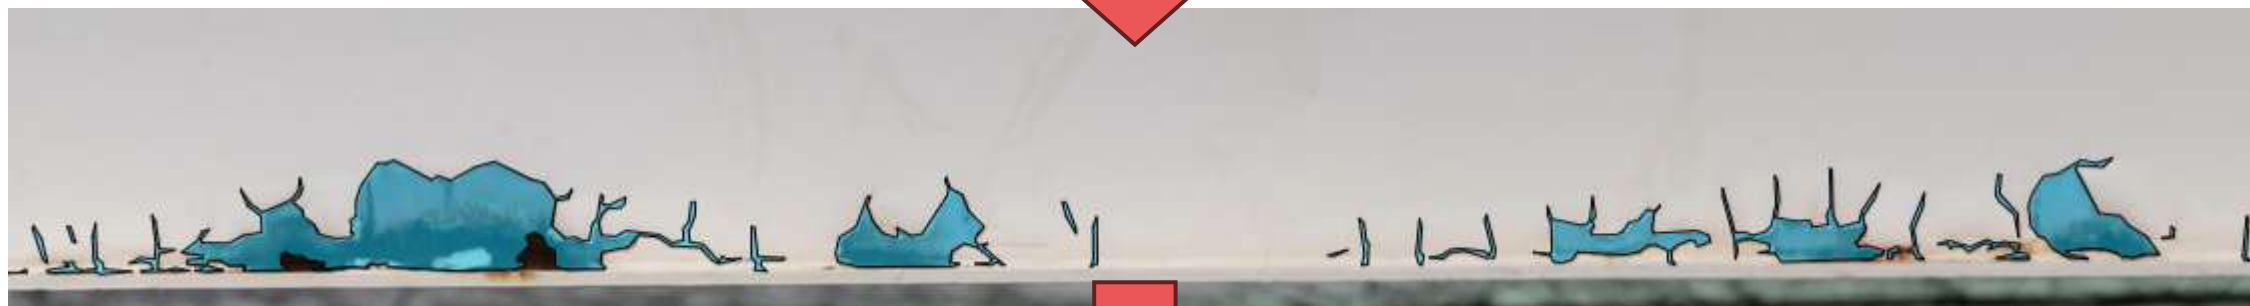
塗膜剥がれの  
検知

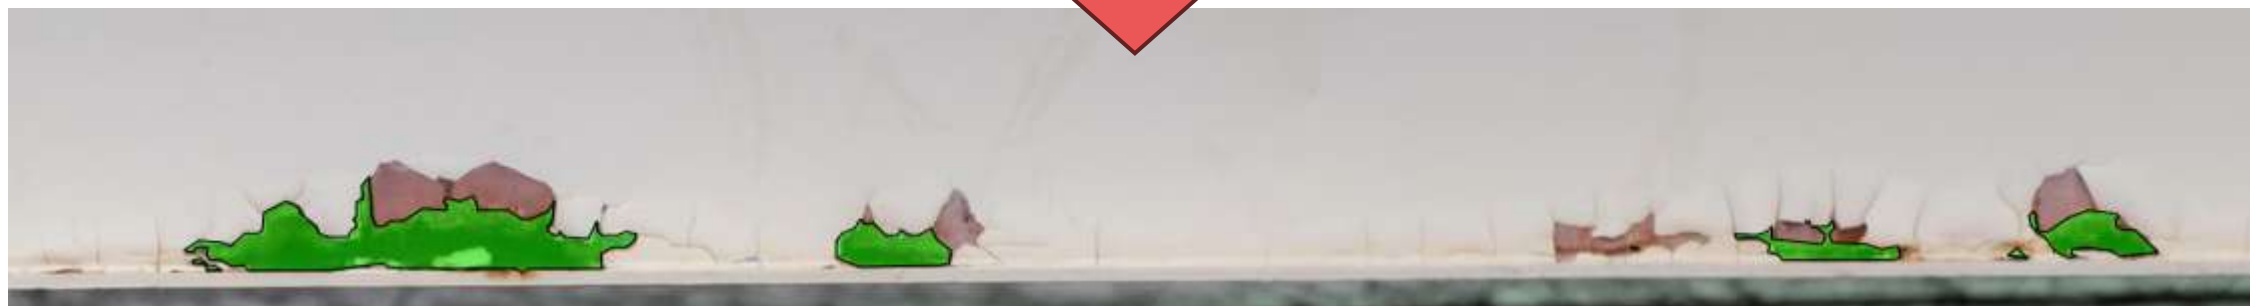
腐食(さび)  
の検知

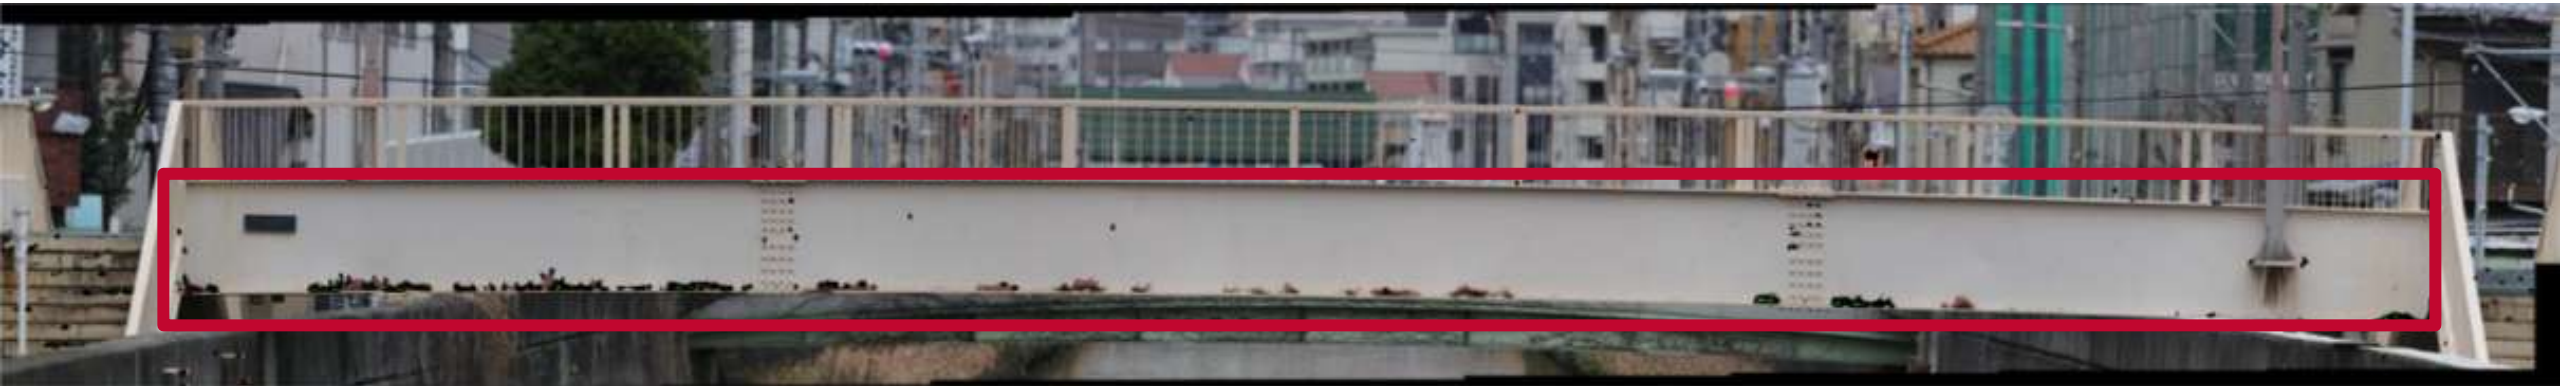
鋼材塗膜剥がれ 2.0%(375,554mm<sup>2</sup>)  
鋼材腐食(さび) 1.4%(259,768mm<sup>2</sup>)

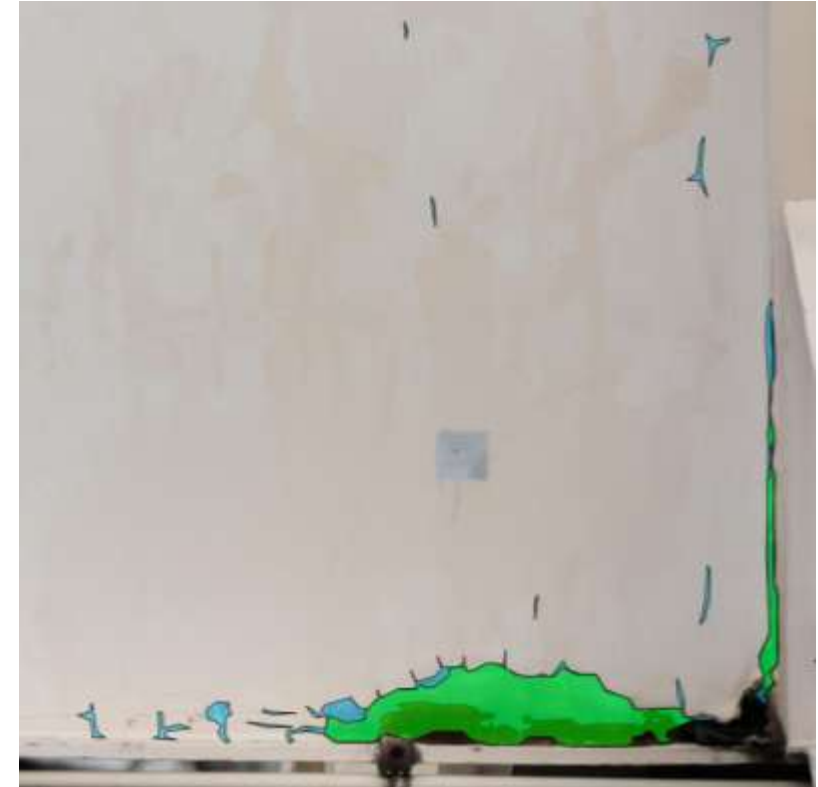
AI検知結果

| 現象 | 要因分析 | 補足 | 今後 |
|---|---|---|---|
| 未検知 | 広く黒い部分の検知に弱い。汚れと認識している可能性あり。 | 変状が見られない正常な部分は、誤検知してはいません。 | 継続したAIのアップデートを行い、未検知・誤検知率の低減を目指します。 |
| 誤検知 | 塗膜剥がれ部分を腐食(さび)と認識している。 | | |

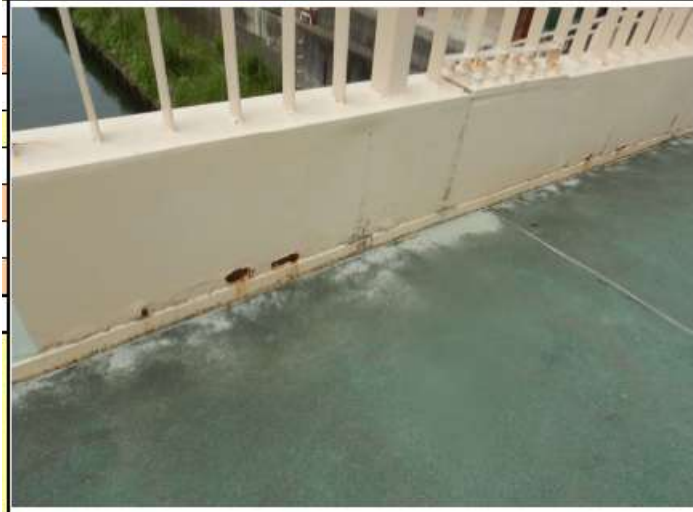
| 写真番号 | 8 | 径間番号 | 1 | 撮影年月日 | 2025年6月13日 |

| 地覆 | | | | | |
| ①腐食 | | | | | |
| B | | | | | |
| 腐食 | | | | | |

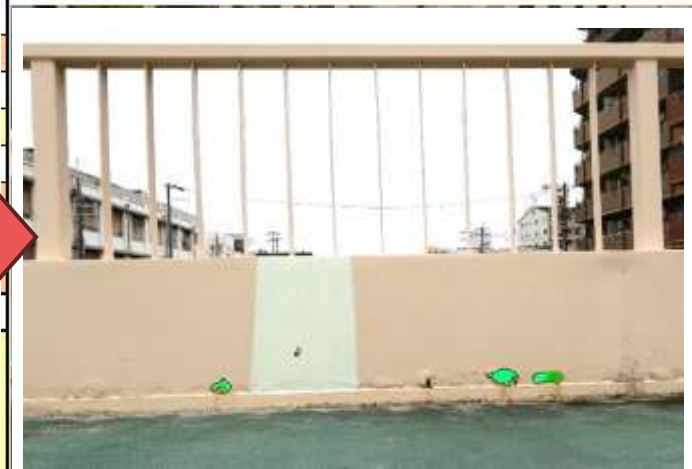
| 写真番号 | 8 | 径間番号 | 1 | 撮影年月日 | 2025年6月13日 |

| 地覆 | | | | | |
| ①腐食 | | | | | |
| B | | | | | |
| <div><div></div>鋼材腐食 (さび)</div> <div><div></div>鋼材塗膜剥がれ</div> | | | | | |
