インフラメンテナンス国民会議 近畿本部フォーラム 実証実験 実施結果

開催概要

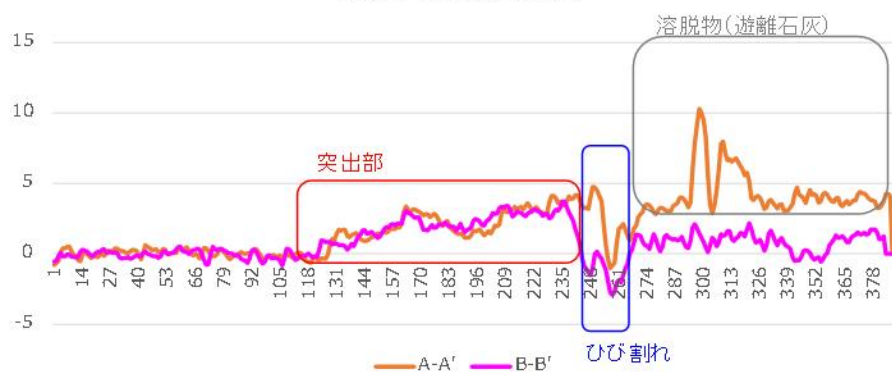
S011-1形状断面図

写真番号	覆工スパン番号	S011	変状箇所	覆工
	変状番号	1		部位区分
変状部位	対象箇所	覆工	変状区分	材質劣化
	部位区分	右アーチ		変状種類
健全性	点検調査後	Ⅲ	変状の発生範囲の規模	0.25×0.1m
	措置後			前回点検時の状態
調査(方針)			実施状況(実施日)	
措置(方針)			実施状況(実施日)	
メモ	0.25m×0.1mのうき

はく落危険箇所の抽出
