インフラメンテナンス国民会議 近畿本部フォーラム 実証実験 実施結果

日 時	平成 31 年 2 月 26 日 (火) 8:30～15:00
場 所	国道 176 号 坂浦トンネル 与謝トンネル、宮津トンネル 国道 178 号 栗田トンネル
施設管理者 (ニーズ)	[施設管理者 : 京都府] 求める技術 : トンネル等の点検に際し、継続的に整合が取れた点検を可能とする技術
実証実験実施者 (シーズ技術)	[実証実験実施者 : 西日本高速道路エンジニアリング四国株式会社] 可視画像撮影及び3次元形状計測システムを搭載した車両によるトンネル覆工面調査技術

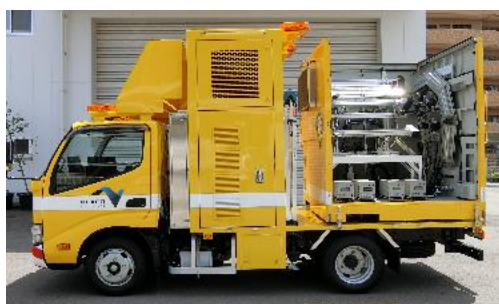
(参考)ひび割れなどの損傷、および剥落危険箇所抽出結果 イメージ

高精細カラー画像と3次元形状計測画像を重合することで損傷位置の特定と損傷判定を容易にする技術を構築

【表面形状計測 凡例】	
[Red Box]	はく落危険箇所抽出 (要注意)
[Yellow Box]	はく落危険箇所抽出 (注意)
[Blue Box]	はく落危険箇所抽出 (観察)

- カラーラインセンサーカメラを用いて高精細なトンネル覆工画像を作成し、正確にひび割れなどの損傷を把握する。
- 光切断法による高精度の 3 次元形状計測を行い、可視画像では把握できない覆工コンクリートの剥離の前兆であるコンクリート表面の段差を捉えることで剥落危険箇所を特定する。
- 形状計測データを画像化し、コンクリート表面の段差を定量化し、凹凸の範囲を自動抽出する。
- 可視画像による損傷進行と、段差の増加を定期的に取得することで、トンネルの劣化進行を定量的に評価できる可能性がある。

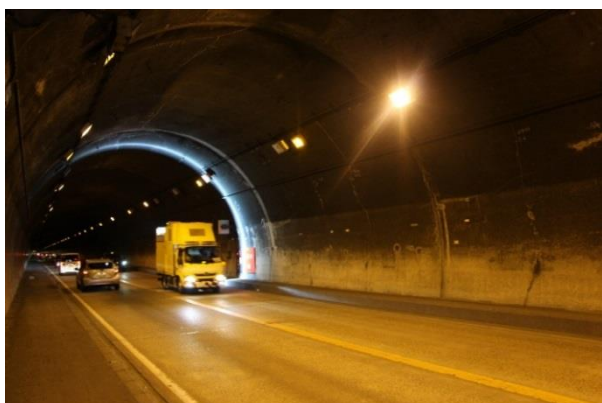
計測状況(前方)

国道 176 号坂浦トンネル、国道 176 号与謝トンネル、国道 176 号宮津トンネル及び国道 178 号栗田トンネルにおいて、カラーラインセンサーカメラによる高精細な可視画像撮影システムと光切断法による3次元形状計測システムを搭載した車両「スマートイーグル type-T」(NETIS 登録番号:SK-160013-A)により、トンネル覆工コンクリートの表面状態と形状を同時に計測した。

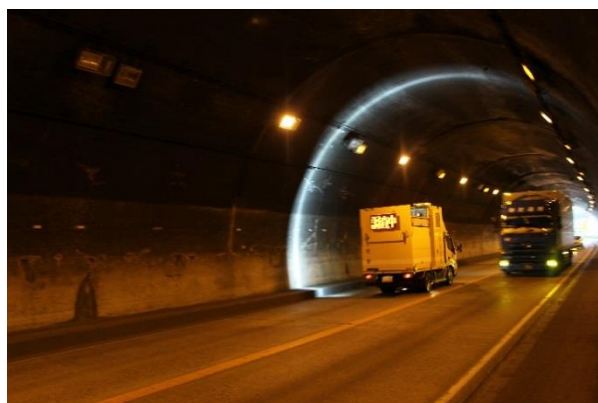
計測状況(後方)
