# t.WAVE<sup>®</sup> (ティー・ドット・ウェーブ) コンクリートのひび割れ画像解析技術

コンクリートのひび割れの幅や長さを画像解析を用いて定量的に評価する技術

## 沖縄県での適用事例

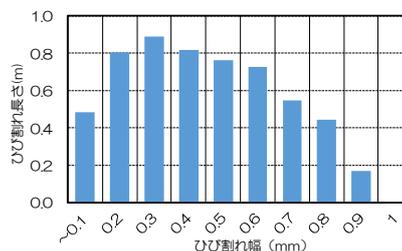
ひび割れ図の作図の他に、ひび割れ長さ、ひび割れ密度、平均ひび割れ幅を出力可能

ひび割れ総延長 : 5.65 (m)  
ひび割れ密度 : 0.46 (m/m<sup>2</sup>)  
平均ひび割れ幅 : 0.45 (mm)

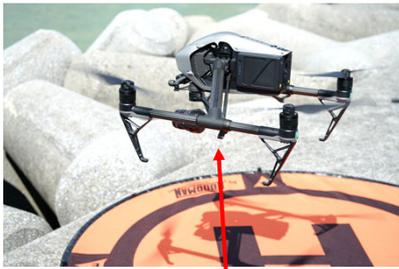
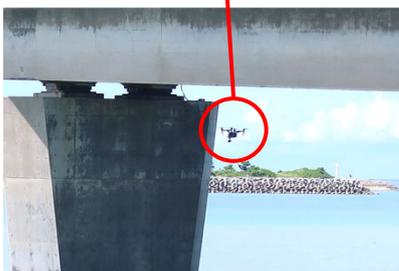
市販のUAVを使用した離島海上橋橋脚部の撮影状況

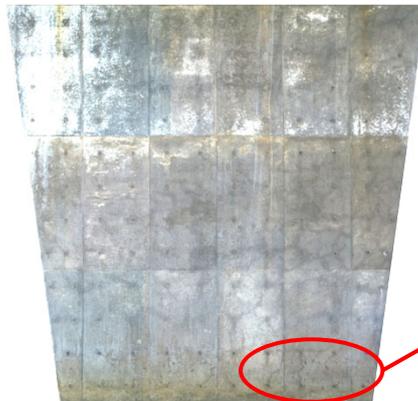
橋脚部の撮影画像  
(複数の撮影画像を合成)

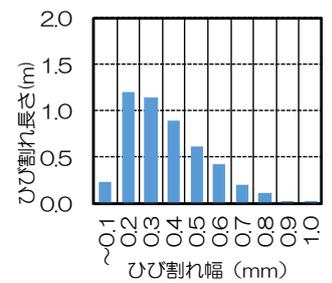
橋脚部のひび割れ分布

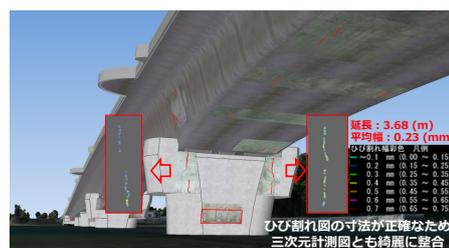
海上橋のひび割れ点検結果を  
3次元マッピングした活用例
