# 伊丹市って？

# 結 果 報 告

第31回実証実験：コンクリート構造物において再劣化を抑制する補修技術（補修材を含む）（伊丹市）

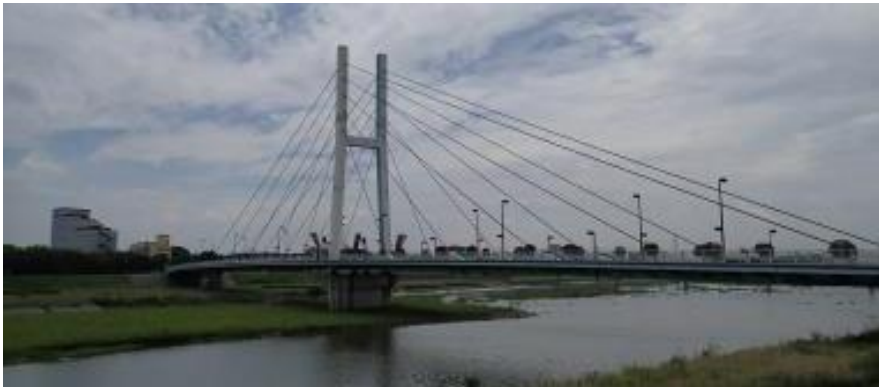
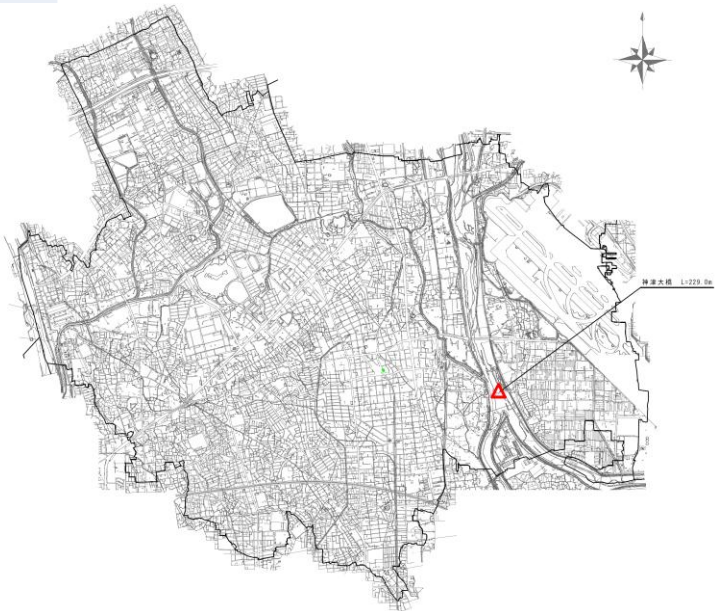
## ※代表橋梁

構造形式：特殊橋梁（ケーブル式）

**斜張橋**（3径間連続鋼箱桁）：  
L=229.0m

架設年度：1989年（37才）

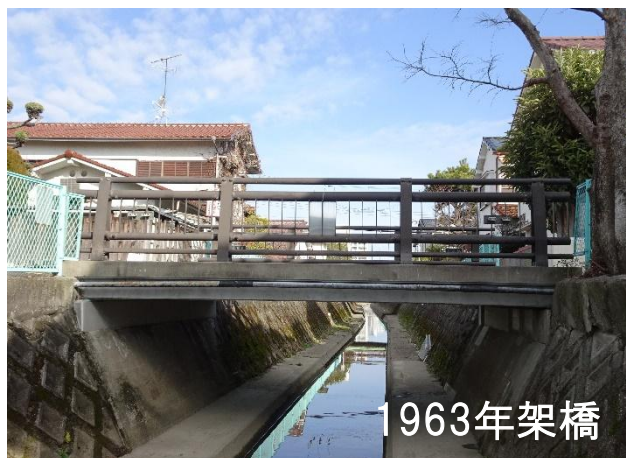
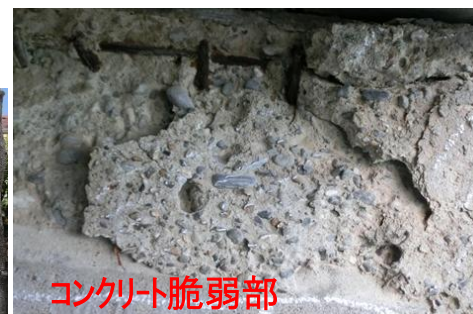
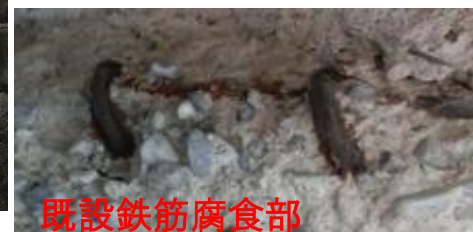
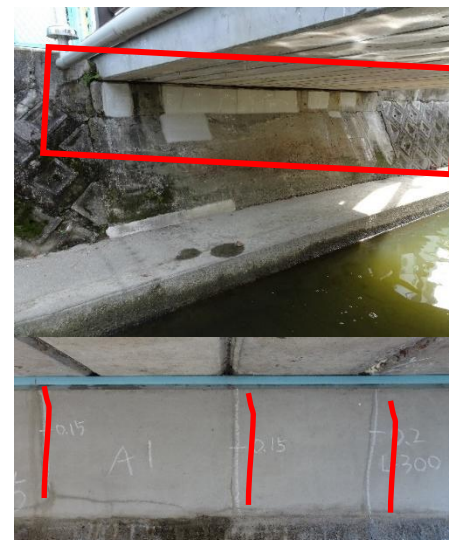
## ■ 橋台部

- コンクリートの脆弱（強度は問題なし）
- 鉄筋の腐食についてはグレードⅢ
- ※ 詳細調査結果から、加速期として判断
- ⇒ 防錆処置含む断面修復（H31施工）
- ⇒ 断面修復箇所にひび割れが発生
- ⇒ 従来の補修方法では打替が必要

再度補修を実施しても同じ状況になるのではないかと危惧している。

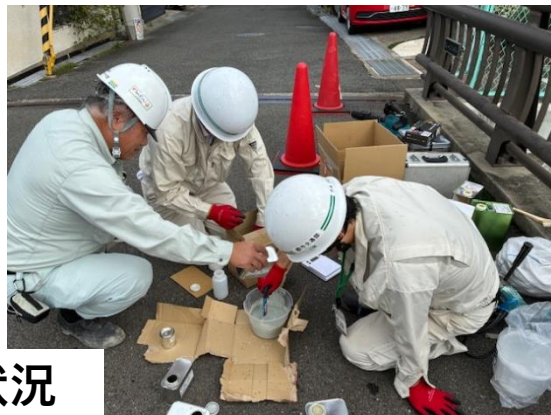
撥水試験

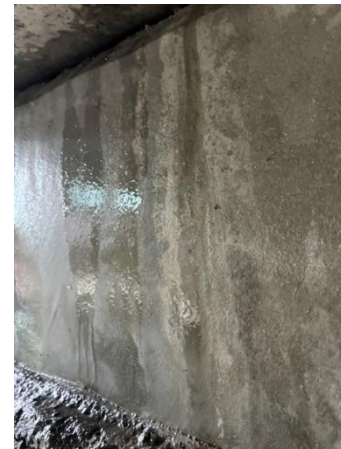
漏水確認試験

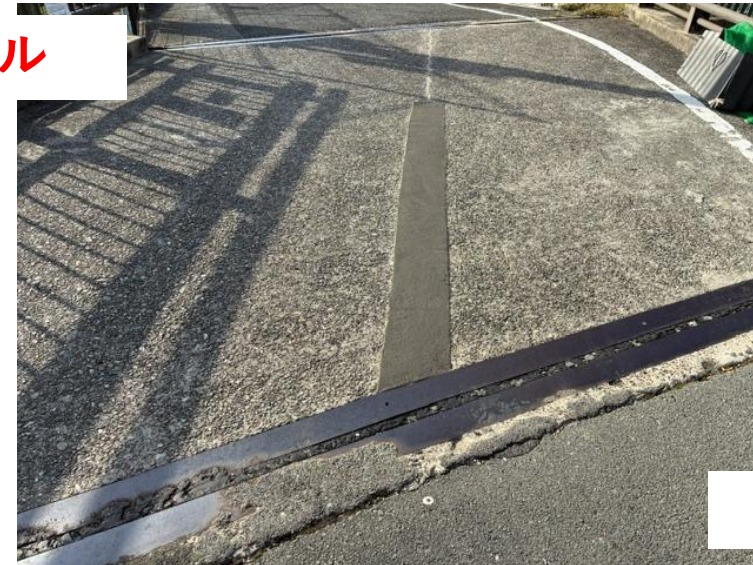
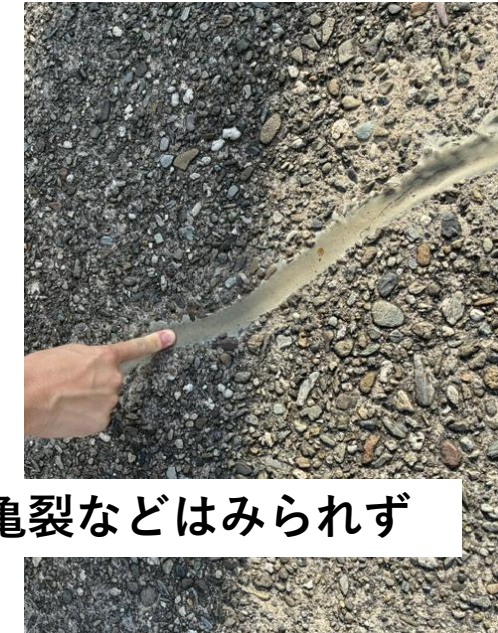
亀裂などはみられず

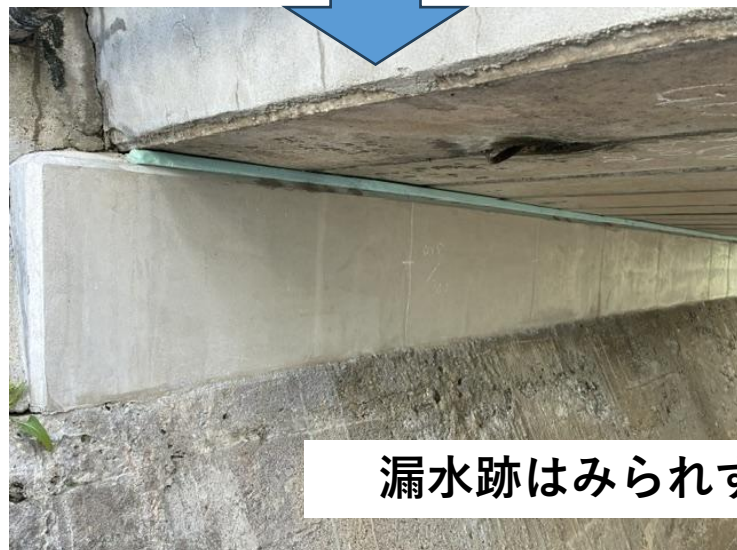
漏水跡はみられず

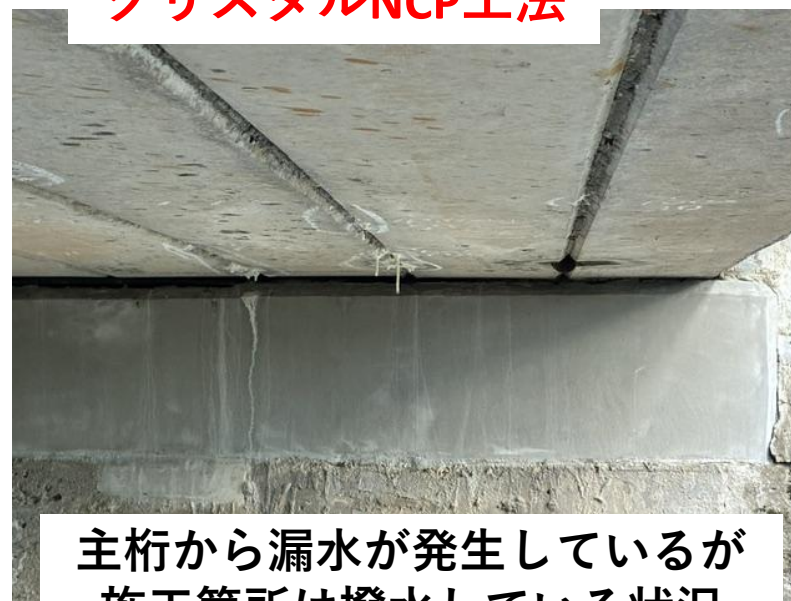
主桁から漏水が発生しているが  
施工箇所は撥水している状況

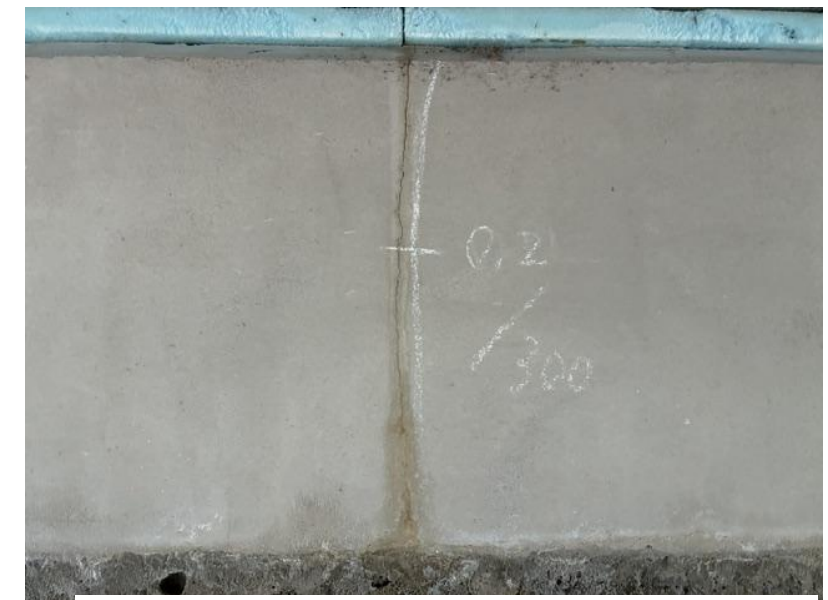
処置無しの場合、背面からの漏水によりひび割れ個所に進展がみられる
