360度で構造物を素早く点検管理できる

PANOCA

Panorama Camera Viewer System

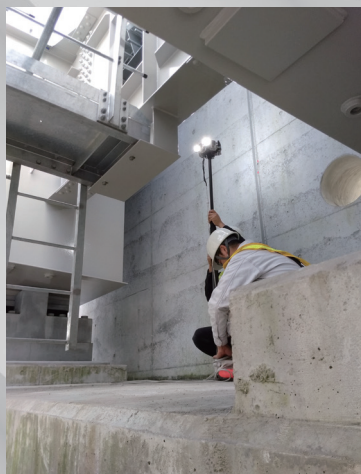
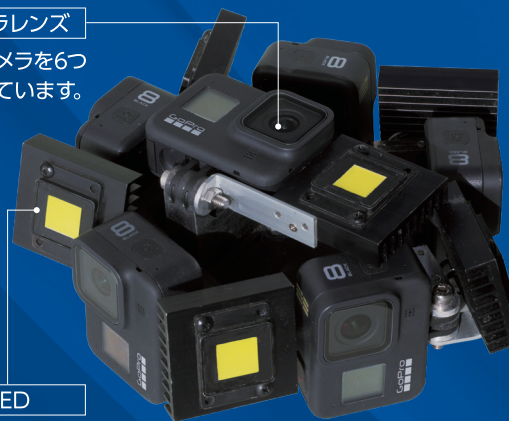
構造物点検用 ストラクチャーカメラ

構造物の360度を全方位的にとらえ、損傷位置の把握を1回の調査で完結するよう、現場再確認の負担軽減を実現します。ストラクチャーカメラには独自設計された機能により、光の全く届かない暗闇でも鮮明に撮影することができます。

カメラレンズ

広角カメラを6つ搭載しています。

LED

非常に**高照度のLED**で、ボックス内でも鮮明な写真の撮影が可能です。

カメラ寸法	直径200mm×高さ110mm
重量	1.5kg
対象箇所	桁間などの比較的広い空間/対物距離40cm以上推奨
パノラマ解像度	約5200万画素

※検査路がない場合はポール（9mまで伸縮可能）にカメラを取り付けて撮影

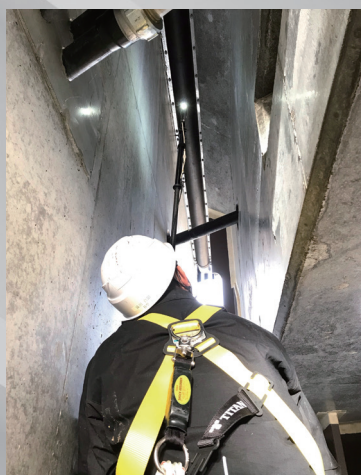
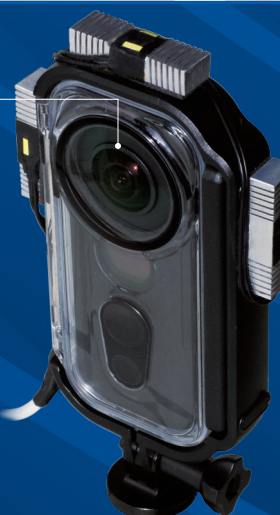
狭隘部点検用 ナローカメラ

今までは狭隘部の点検撮影は困難でした。ナローカメラはスマートフォン程度の小型サイズの製品化を実現し、モニタリングしながら暗い狭隘部の撮影もできるよう設計されています。また暗くなりがちな撮影画像を高性能なLEDを使用することで、鮮明に撮影できるようにしています。

カメラレンズ

モニタリングをしながらの撮影が可能です。

LED

スマートフォンのサイズのため支承周りの狭隘部でも撮影が可能です。

カメラ寸法	幅90mm×高さ172mm×奥行き31mm
重量	0.25kg
対象箇所	橋台分、支承周りなどの 狭い空間
パノラマ解像度	約1800万画素

※検査路がない場合はポール（9mまで伸縮可能）にカメラを取り付けて撮影
