## テーマ2 防火水槽の劣化度を確認し、長寿命化を図る技術(京都市)

- 地中に埋設された防火水槽に対して内部から点検を行い、劣化度を客観的に把握し、調査結果により、引き続き消防水利としての使用を可能とする改修技術。

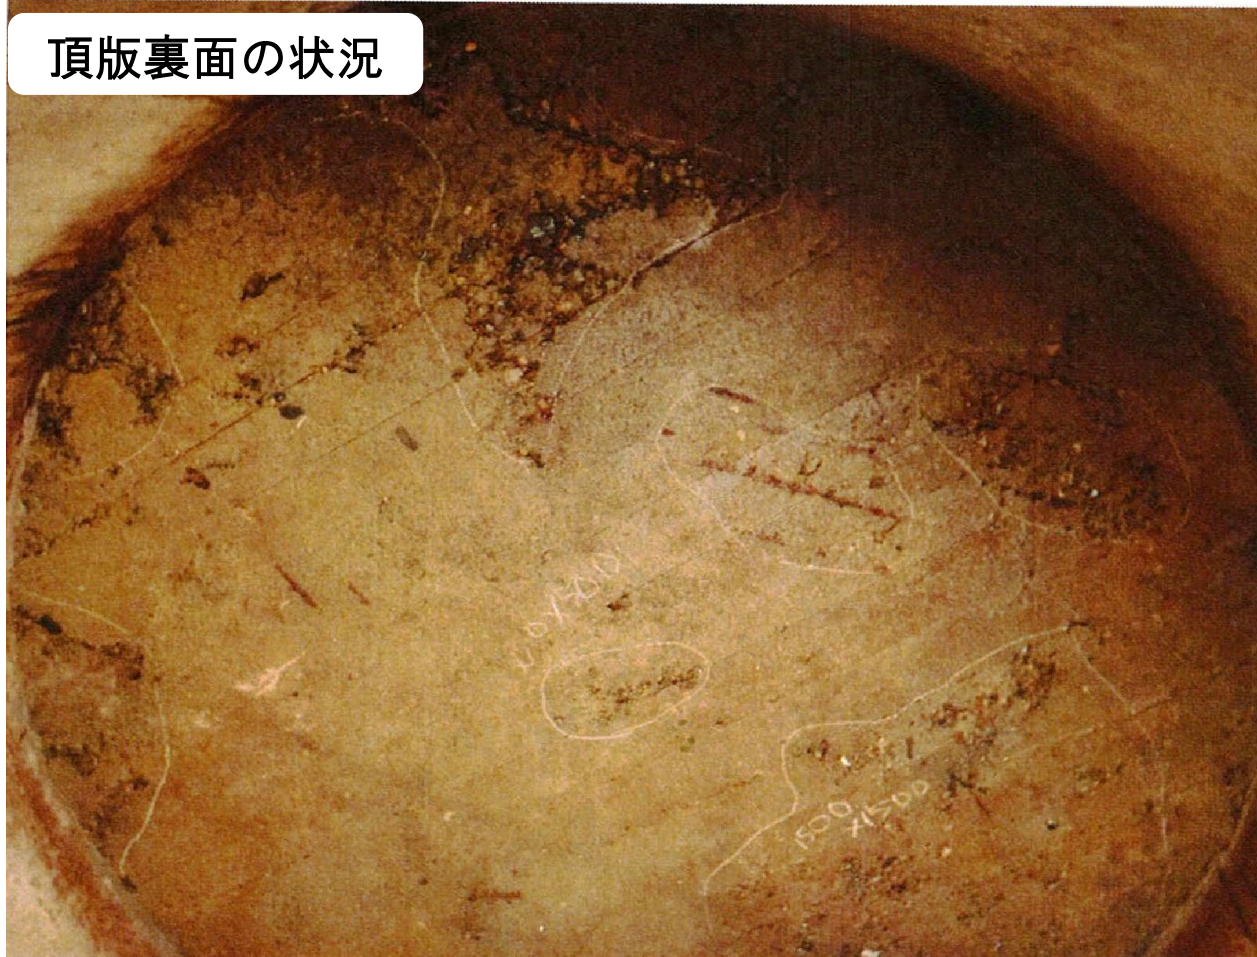
頂版裏面の状況

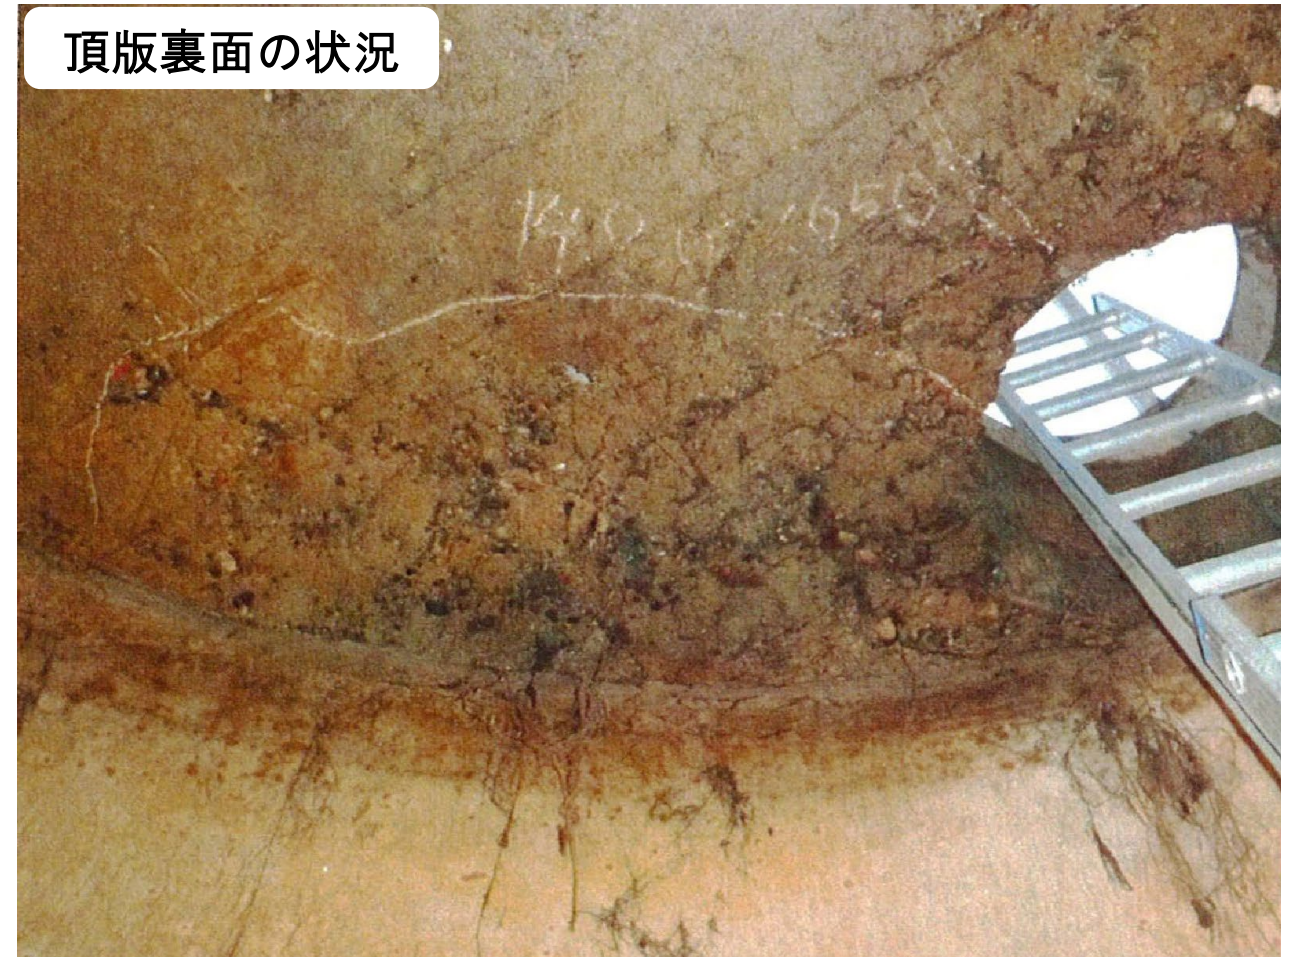
頂版裏面の状況
