# インフラメンテナンス国民会議 近畿本部フォーラム 実証実験 実施結果

| 場 所 | 和歌山県和歌山市山東中50-1番地先（永山川） |
| [実験実施者]<br>シーズ技術 | ・サンユレック（株）<br>「エポキシ樹脂を使用した水路クラックの簡易補修技術」 |

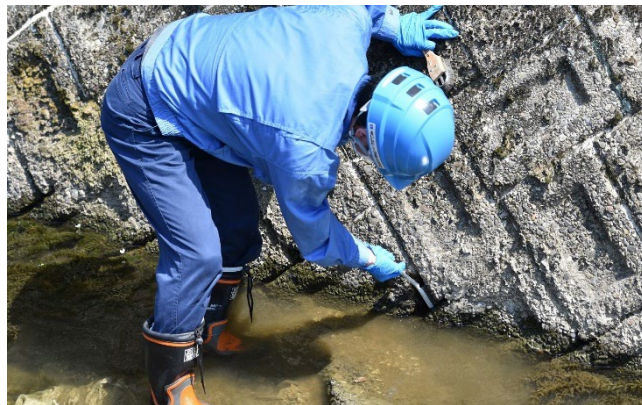
- ① ブラシ等で施工したい部位を清掃する。（接着性を阻害する付着物を除去する。）

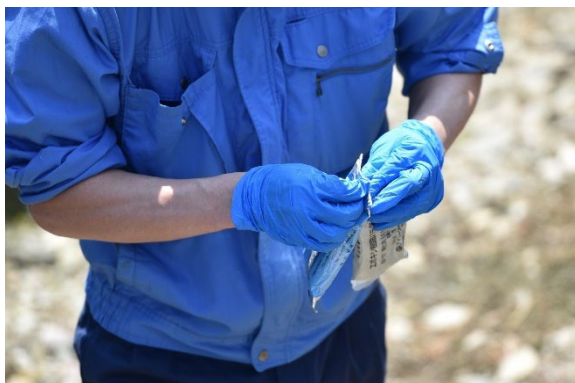
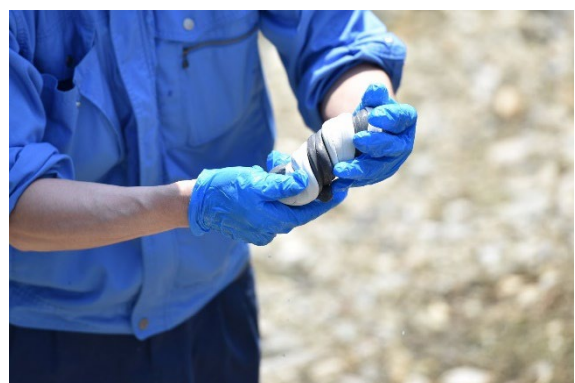
- ② ゴム手袋を着用し、2種類のエポキシ樹脂を手で練り合わせる。（配合比＝1：1）

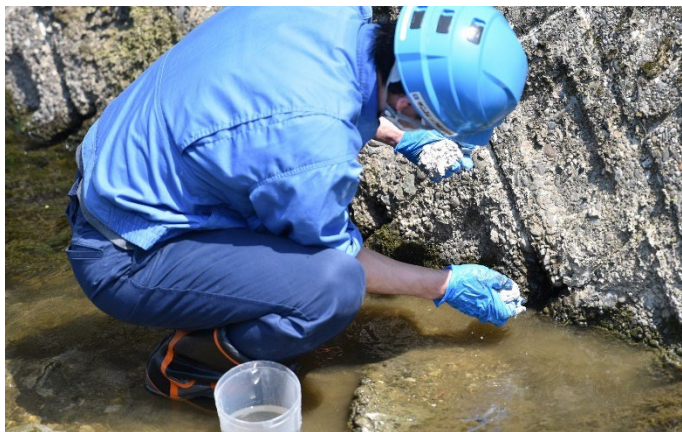
③色が均一に混じり合ったら、施工したい部位に詰める。(接着面になじむ様に擦り付ける。)

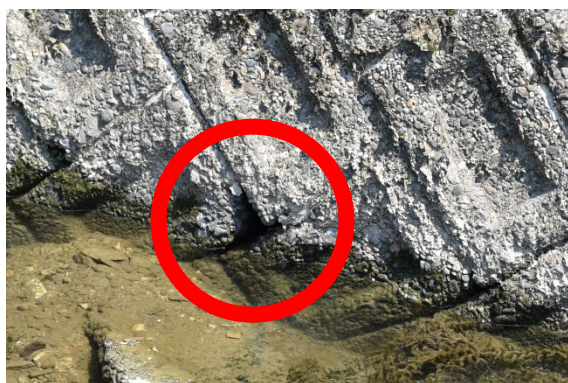
⑤施工完了。(水中でも硬化が可能)

施工前の漏水箇所

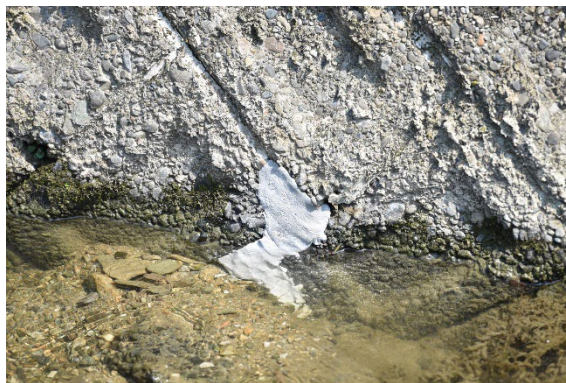
施工後の様子

- ・本日は暑い中、永山川での実証実験を実施していただき感謝している。本実験は、従来の修繕方法と比較して、経済的で水中での施工が可能で、さらにはその施工が容易であるかを確認した。
- ・経済面では、従来は必須であった水替え工が不要なため、総合的に経済性が高いと期待している。
- ・今回の実験箇所は、水中の護岸クラックで、従来は職員での対応が困難な場所であった。今回の実証実験で、水中での施工を観察したが、材料の分離はなく、クラックに密着していることが確認出来た。また、材料の練り上げから施工まで少人数で対応出来ていた。職員数が限られている中、必要人数の少なさは重要である。
- ・耐久性については、引き続き河川パトロールを実施して確認していきたい。
